江苏伊思达纺织有限公司地块

土壤污染现状调查报告

委托单位：江苏伊思达纺织有限公司
编制单位：常州嘉骏环保服务有限公司

2023 年 9 月

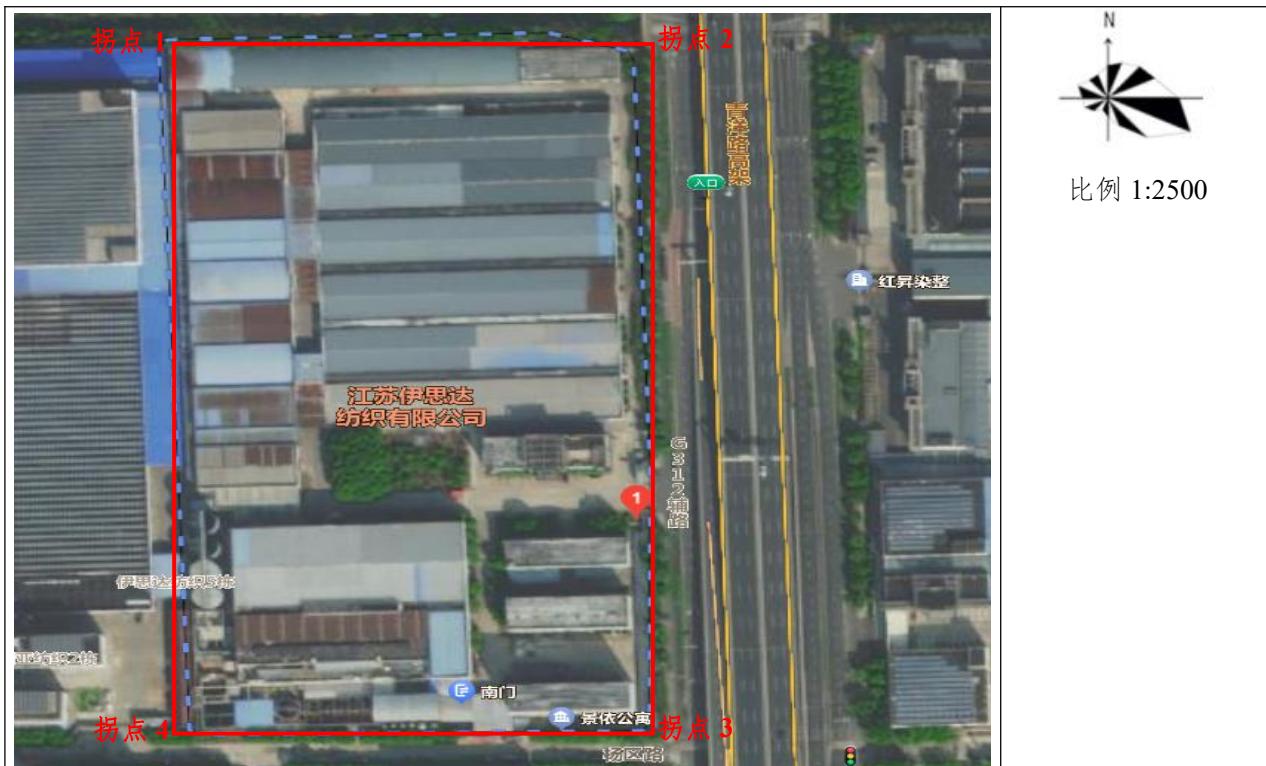
图 1.3-2 江苏伊思达纺织有限公司地块拐点坐标图

序号	拐点名称	拐点坐标 (CGCS2000 坐标系)	
		X (m)	Y (m)
1	拐点 1	3564755.942	563543.170
2	拐点 2	3564734.246	563893.156
3	拐点 3	3563845.860	563898.756
4	拐点 4	3563829.824	563584.104

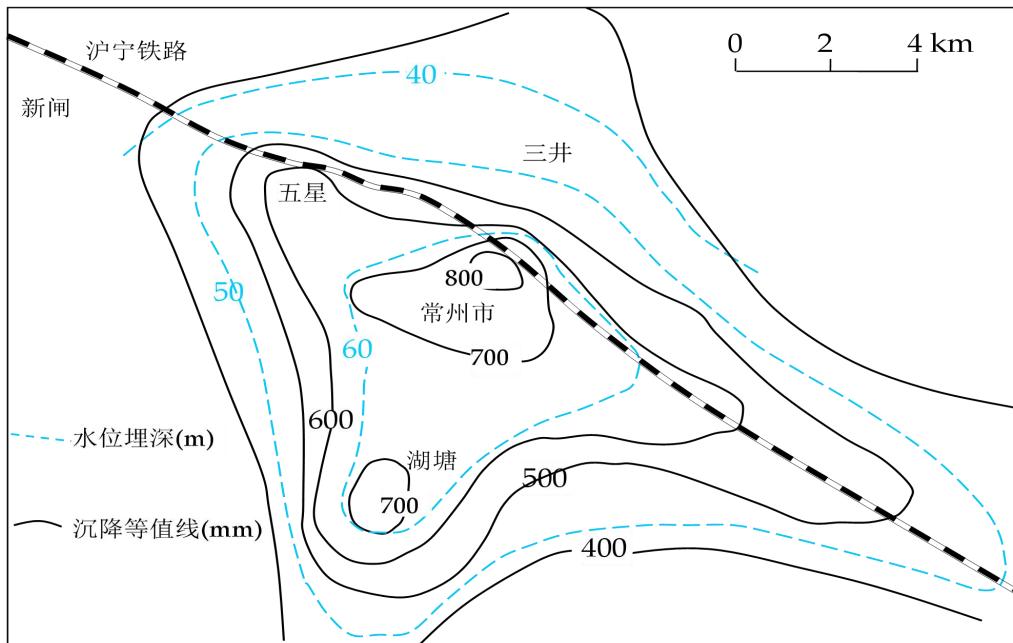
图2.1-2地面沉降与第II承压层含水层水位图

统计资料表明，七十年代地下水取水高峰期期间，市区深井密度最高达22眼/平方公里，深层水的开采强度最大达5500立方米/(日平方公里)。近30年来，常武地区最大累计沉降量达1~1.1m，个别地区沉降量达1~5m，沉降与锡山、江阴等地区相连成为区域性地面沉降漏斗，累计地面沉降超过600mm的地区达399平方公里。

2000年实行的地下水限采和禁采，有效地促进了常武地区地下水资源的采补平衡。超采区地下水漏斗区面积已从2000年的644平方公里压缩到300平方公里。据监测，2005年常州市区第II承压含水层季平均静水位已经回升到44.25m，与禁采前相比，平均回升9.22m。地面沉降速率明显趋缓，年沉降速率已由过去年最高120毫米下降到目前6mm左右。

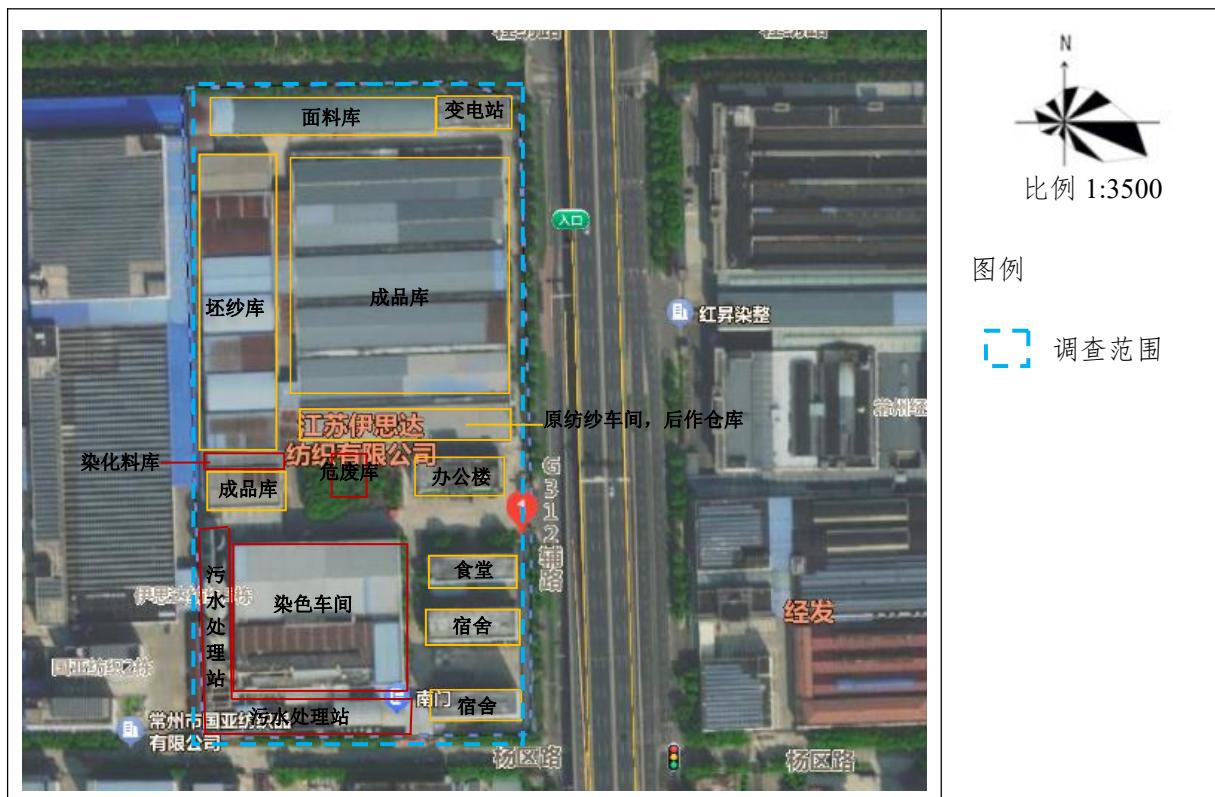
图 2.3-1 厂区平面布置图

我公司技术人员于 2023 年 9 月对本地块进行了现场踏勘，目前本地块构筑物布置情况与关停时基本一致，厂区平面布局图见下图 2.3-1。

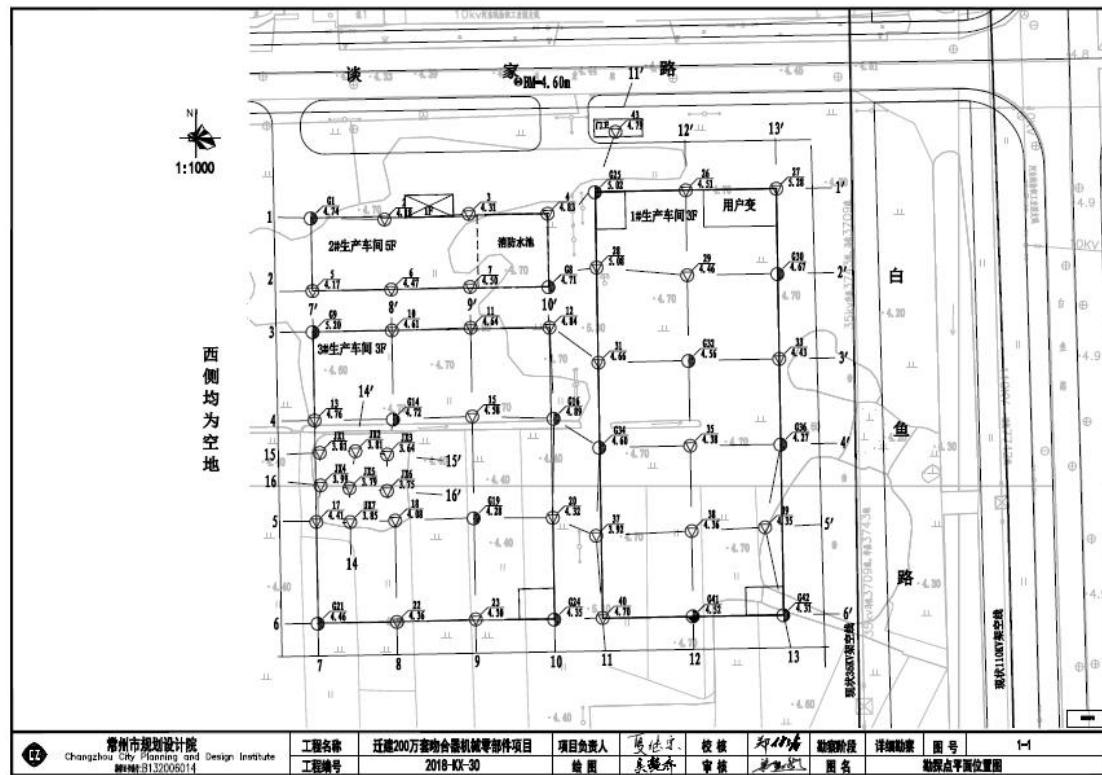
图2.6-2引用地块勘探点平面布置图

根据勘察报告，本次勘察共计完成 50 个勘探孔，总进尺 688m，其中钻探孔 15 个，总进尺 240m，采取原状土样 94 件，标贯 7 个；双桥静力触探孔 28 个，总进尺 413m；界限加密孔 7 个，总进尺 35m。勘探点平面布置见图 2.6-2。

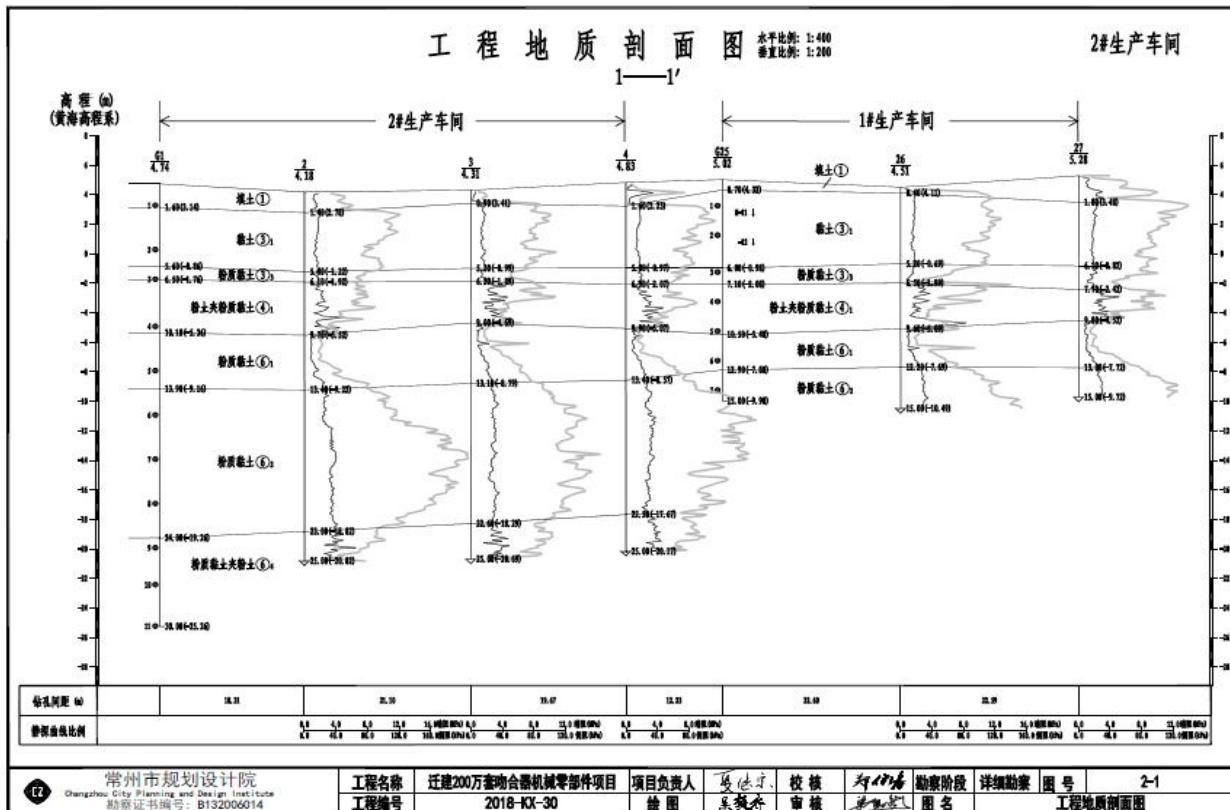
图 2.6-4 引用地块工程地质剖面图 (2)

根据测试指标的离散程度，结合土的沉积规律和工程特点，将勘察范围深度30.0m内的土体划分为7个单元土层，各土层地质特征见下表2.6-1，地块工程地质剖面图见下图2.6-3~图2.6-5。

土层编号	土类	土层描述	层厚(m)	层底埋深(m)
①	填土	杂色，松散~稍密，上部为杂填土，主要为建筑垃圾，局部有老基础，下部主要为黏性素土组成，含少量植物根茎，土性不均匀。	0.30~1.90	0.30~1.90
③ ₁	黏土	黄褐色，可塑~硬塑，切面有光泽，韧性及干强度高，无摇振反应，含铁锰质结核和灰白色高岭土团块。	3.70~5.40	5.50~6.30
③ ₃	粉质黏土	黄色，可塑，含少量氧化物，切面稍有光泽，韧性中等、干强度中等，底部含少量粉土。	0.90~2.00	6.50~7.90
④ ₁	粉土夹粉质黏土	灰色~灰黄色，稍密~中密，很湿，摇振反应迅速，含云母，切面无光泽，韧性及干强度低，局部夹粉质黏土。其中粉土为黏质粉土。	2.10~4.60	9.60~11.70
⑥ ₁	粉质黏土	灰色，可塑，局部软塑，切面稍有光泽，韧性和干强度中等，夹少量粉土，局部含少量未分解腐植物。	0.40~3.80	10.00~13.90
⑥ ₂	粉质黏土	灰色~灰黄色，可塑，切面稍有光泽，韧性及干强度中等，摇振反应无，含铁锰质氧化斑，局部为硬塑黏土。	1.50~10.30	15.00~24.00
⑥ ₄	粉质黏土夹粉土	灰黄色，可塑，切面稍有光泽，韧性及干强度中等，摇振反应无，含铁锰质氧化斑，局部夹粉土软，为中压缩性土。	6.00~7.00	30

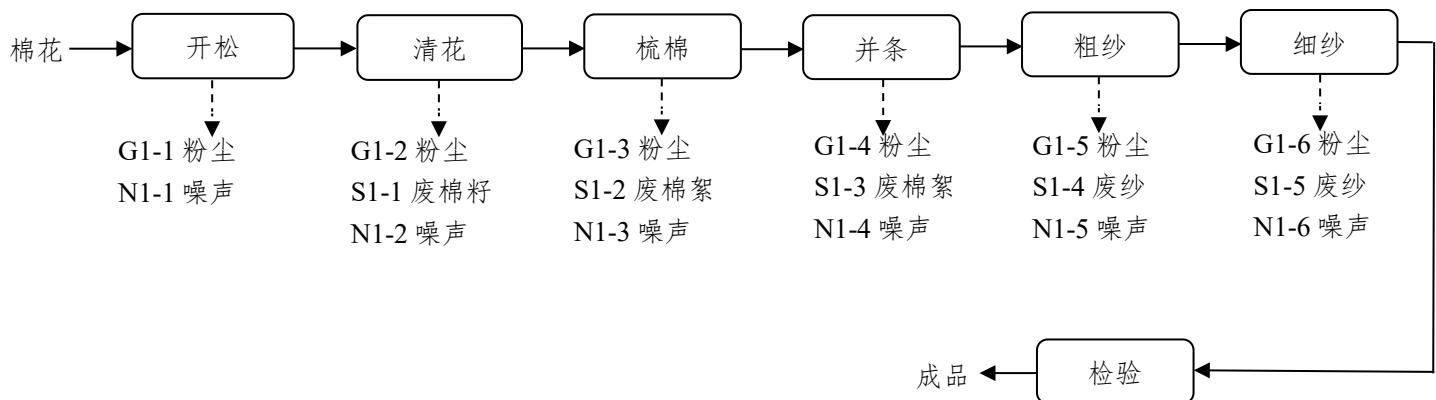
图 3.4-1 纺纱生产工艺流程图

开松：对外购的不同等级棉花进行初步的开松、混合。

清花：将混合好的棉花送入清棉机内除去棉籽。

梳棉：将除去棉籽后的棉卷送入梳棉机进行开松分梳和除杂，使棉卷成为基本伸直的单纤维状，并在此过程中，除掉清花工序遗留下来的破籽、杂质和短绒，然后集成一定规格棉条储存于棉筒内，供并条工序使用。

并条：改善棉条的内部结构，从而提高其长片段均匀度，同时降低重量不匀率，使棉条中的纤维伸直平行、减少弯钩，使细度符合规定，使不同种类或不同品质的原料混合均匀，达到规定的混合比。

粗纱：将棉条进行牵伸和加拈制成粗纱，并把粗纱卷绕成一定

的卷状，以适应加工的要求。

细纱：将半制品粗纱经牵伸、加拈、卷绕成细纱。

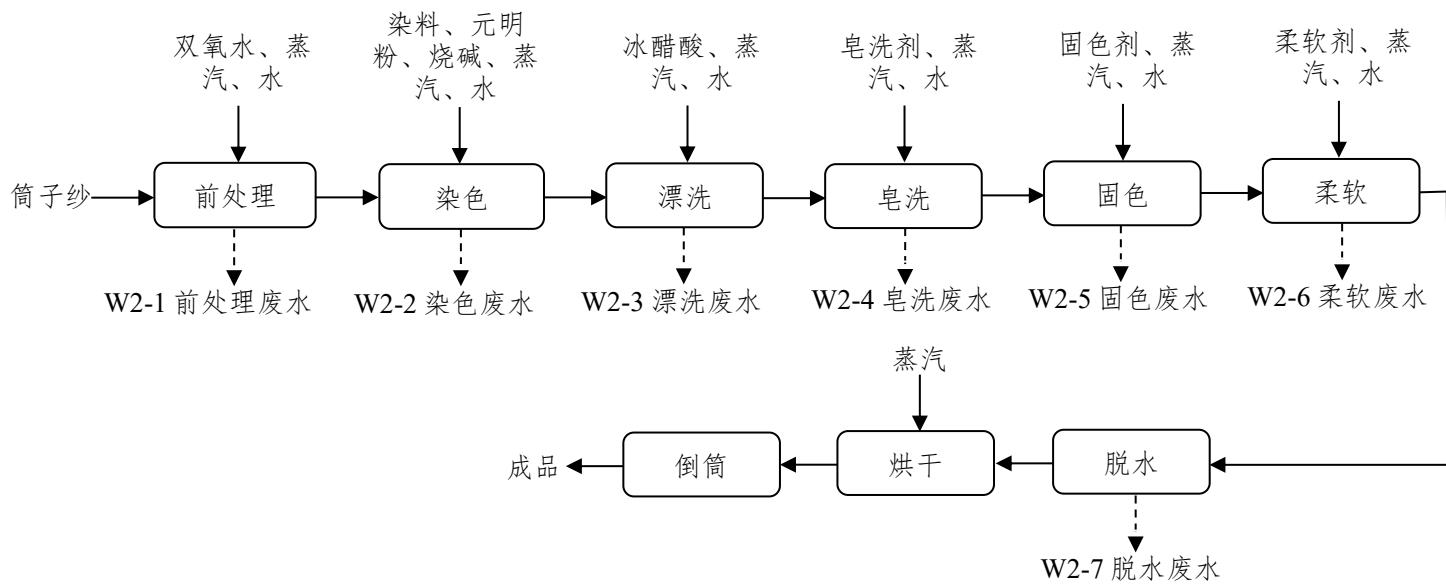
图 3.4-2 筒子染色生产工艺流程图

前处理：染色之前对筒子纱进行前处理，以降低筒子纱上的天

然杂质含量，提高吸水性，改善其着色性能，为后续染色创造条件。

染色、漂洗、皂洗、固色、柔软：将前处理后的筒子纱放入筒子染色机内依次进行染色、漂洗、皂洗、固色、柔软。

脱水：用脱水机脱去筒子纱中的部分水分。

烘干：利用烘箱对脱水后的筒子纱进行烘干。

倒筒：使用络筒机对筒子纱进行倒筒。

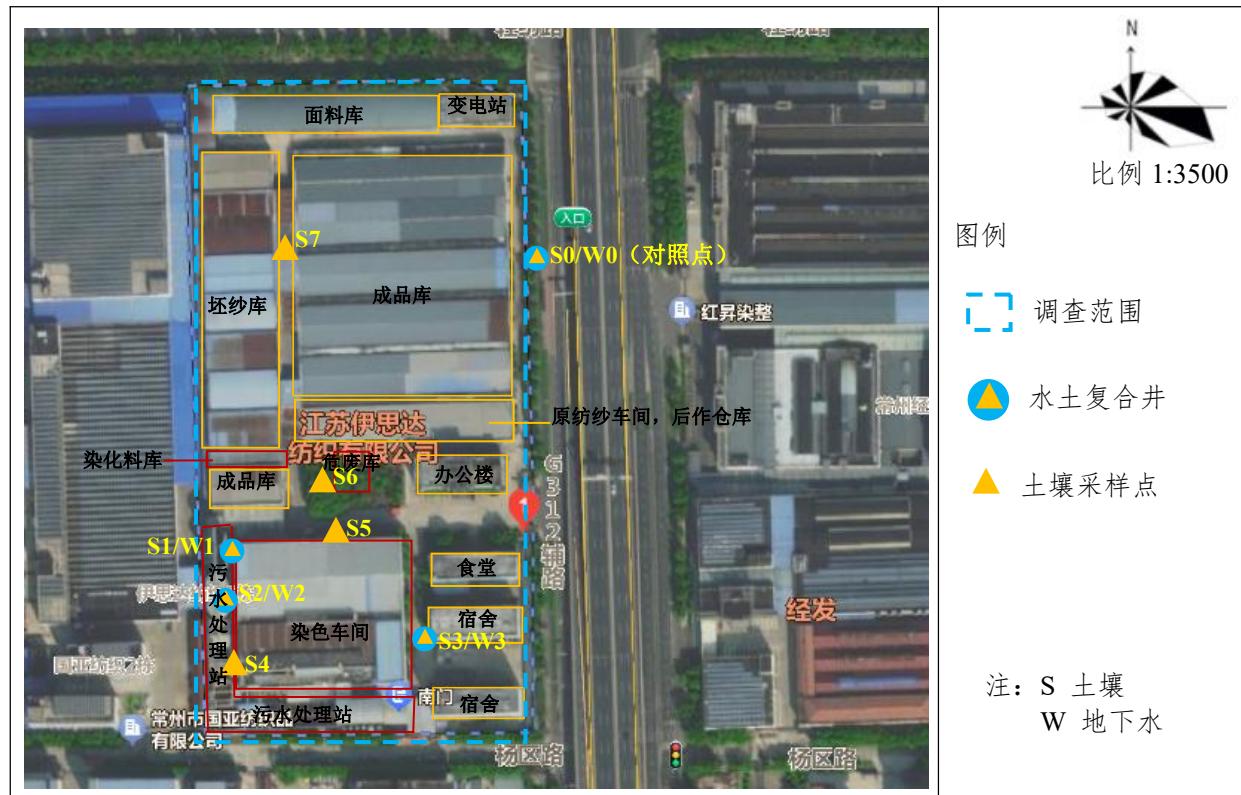
图 4.1-1 调查方案中本地块采样点位图

本次调查阶段，结合地块的实际情况，合计在地块内布设3个水土复合井，4个土壤采样点，1个水土复合井对照点，本次调查方案地块采样点位布设情况见下表4.1-1。

序号	点位所在区域		水土复合井	土壤采样点	布点原因	备注
1	生产区	污水处理站东侧	S1/W1、S2/W2	S4	污水处理站污水池部分在地下，如有渗漏无法及时发现，企业成立时间较长，如池底破损污水渗漏，则会造成土壤及地下水污染	因污水处理站未拆除，故在东侧布置点位
2		染色车间外东侧和北侧	S3/W3	S5	生产过程中可能存在染料、助剂、生产废水等的跑、冒、滴、漏，导致土壤及地下水污染	因染色车间内地面硬化，无法施工采样，故在车间外东侧和北侧布置点位
3	非生产区	危废库外西侧	/	S6	危废在储存过程中可能存在散落，导致土壤污染	因危废库无法进入施工采样，故在危废库外布置点位
4		染化料库外北侧	/	S7	染料、冰醋酸等辅料在储存过程中可能存在跑、冒、滴、漏，导致土壤污染	因染化料库无法进入施工采样，故在染化料库外布置点位
5		地块外东北侧	S0/W0(对照点)	/	该区域历史上至今一直为绿化	/

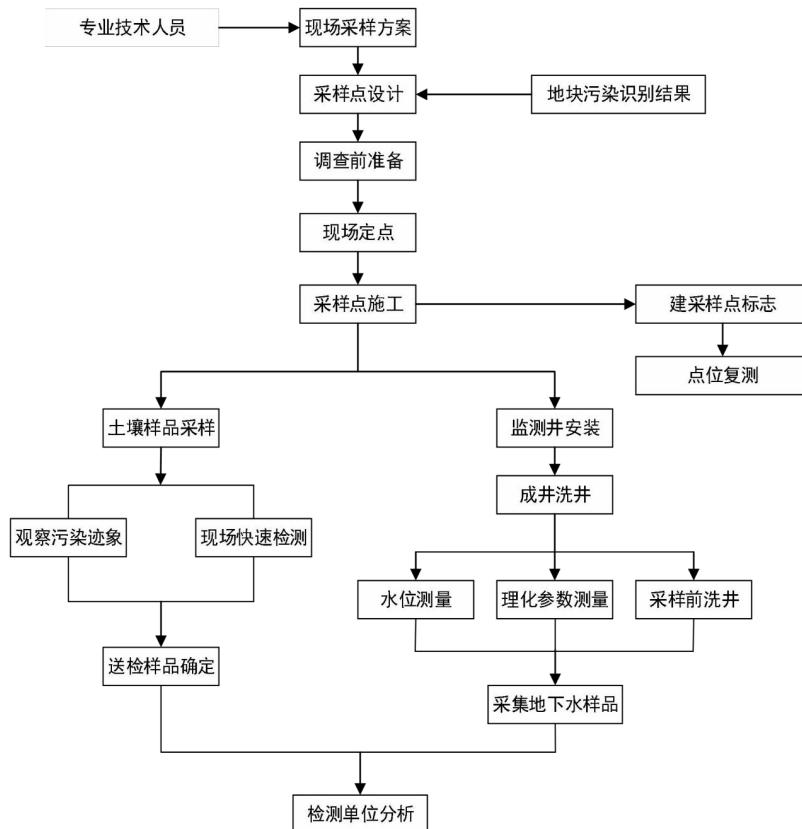
图 4.2-1 现场采样工作流程图

10、采样点测绘。由测绘人员采用卫星定位仪对实际采样点坐标进行测量。

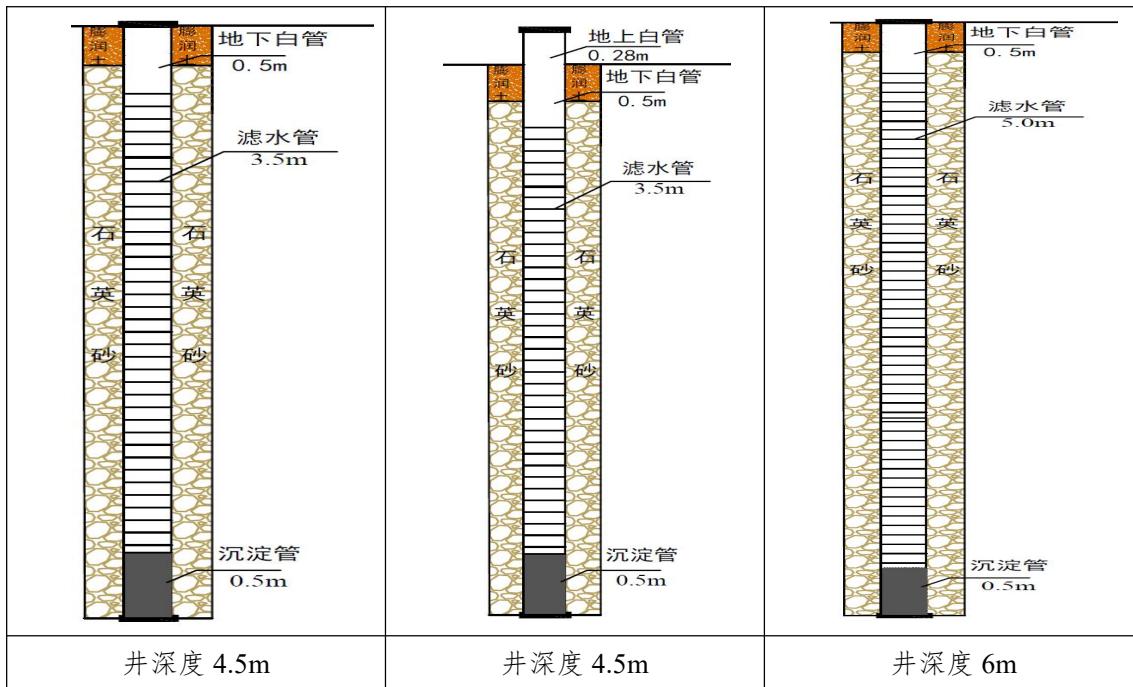
图 4.2-2 监测井结构图

地下水监测井是在机械钻孔后，通过井管安装形成的。钻孔完成后，安装一根封底的内径 57mm、外径 63mm 的硬 PVC 井管，硬 PVC 井管由底部密闭的滤水管和延伸到地表面的白管两部分组成。滤水管部分是含水平细缝的硬 PVC 花管。监测井的深度和滤水管的安装位置，由专业人员在现场根据监测井初见地下水位的相对位置，并根据各监测井的不同监测要求综合考虑后设定。监测井滤水管外侧周围，用粒径 $\geq 2\text{mm}$ 的清洁石英砂回填作为滤水层，石英砂从滤管底部一直回填至花管顶端以上 0.5m 处，然后再回填入不透水的膨润土，最后在井口回填至自然地坪处，监测井结构图见下图 4.2-2。地下水的样品采集、样品运输和质量保证等，按照《地下水环境监测技术规范》（HJ164-2020）和《地块土壤和地下水中挥发性有机物采样技术导则》（HJ1019-2019）执行。

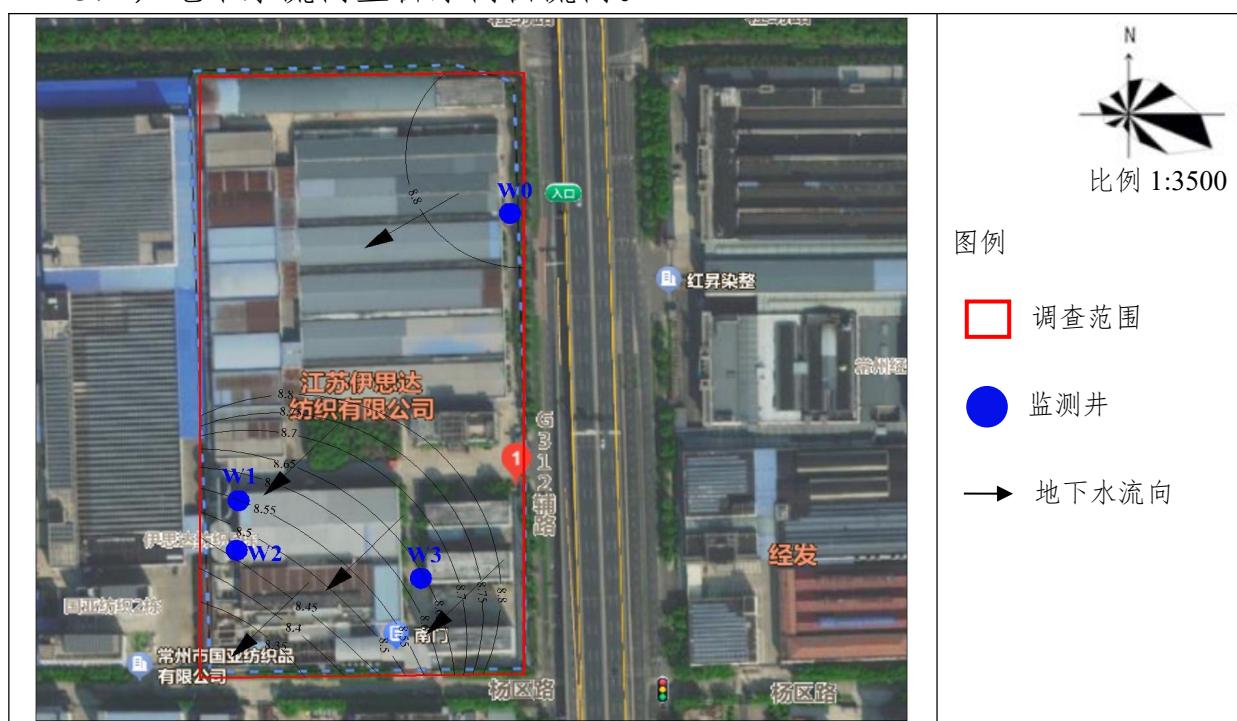
图 4.2-3 地块地下水流场图

根据地块现场测定的 W1、W2、W3、W0 井口高程后计算的水位高程，通过 surfer 模拟来绘制本地块地下水流场图（见下图 4.2-3），地下水流向呈自东向西流向。

井位 编号	井口标高 (m)	地面高程 (m)	井口高度 (m)	稳定水位距 离井口高度 (m)	稳定水位相对标高 (m)
W1	9.918	9.918	0	1.12	8.798
W2	9.873	9.873	0	2.43	7.443
W3	10.226	9.946	0.28	1.43	8.796
W0 (对照点)	9.808	9.808	0	1.05	8.758
